Démarches pour faire évoluer un laboratoire de restauration vers une prise en compte des risques professionnels et une meilleure ergonomie

Dr Alain MICHEL (AIIST 83 – Draguignan)

Jacques REBIERE (LCRR)

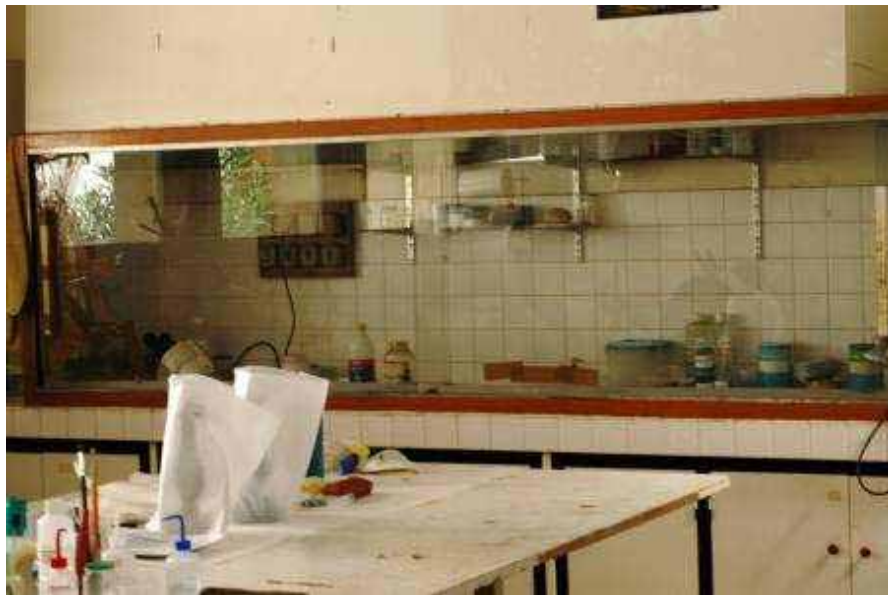
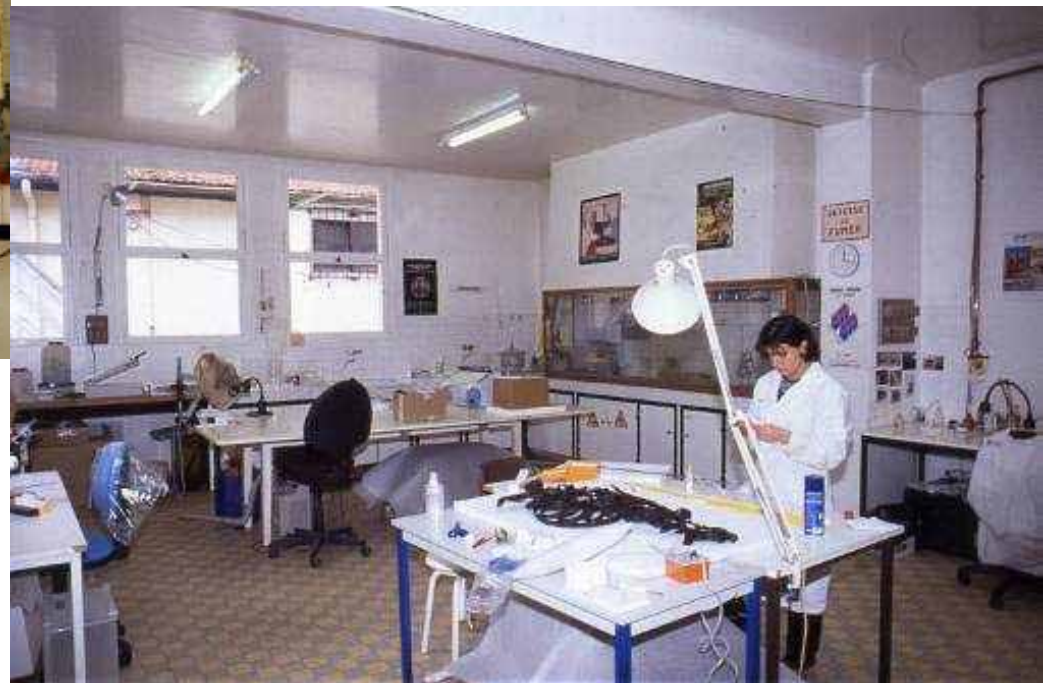
- 1/ Attenant aux bureaux se trouve un « laboratoire » comprenant de la soude, divers produits caustiques, des acides (HCl) et autres...
- 2/ Dans le laboratoire la hotte est obsolète

- La hotte est du type hotte de cuisine des années 1930, elle rejoint un plafond haut de 3m50 environ, une paillasse carrelée qui a été aménagée, elle ferme plus ou moins bien par de simples vitres, vitres cassées et tenues par du ruban adhésif. Le côté gauche de cette hotte présente l'orifice d'un tuyau de poêle qui n'a pas été obstrué, orifice par lequel sortent une partie des vapeurs qu'un mauvais ventilateur essaie d'aspirer.
- La pièce/laboratoire est équipée de paillasse carrelée sur le mur à gauche de la hotte sinon de simples tables servent aux travaux des restaurateurs conservateurs qui utilisent multiples produits (colles, diluants, acétone...) sur des objets métalliques et des céramiques.

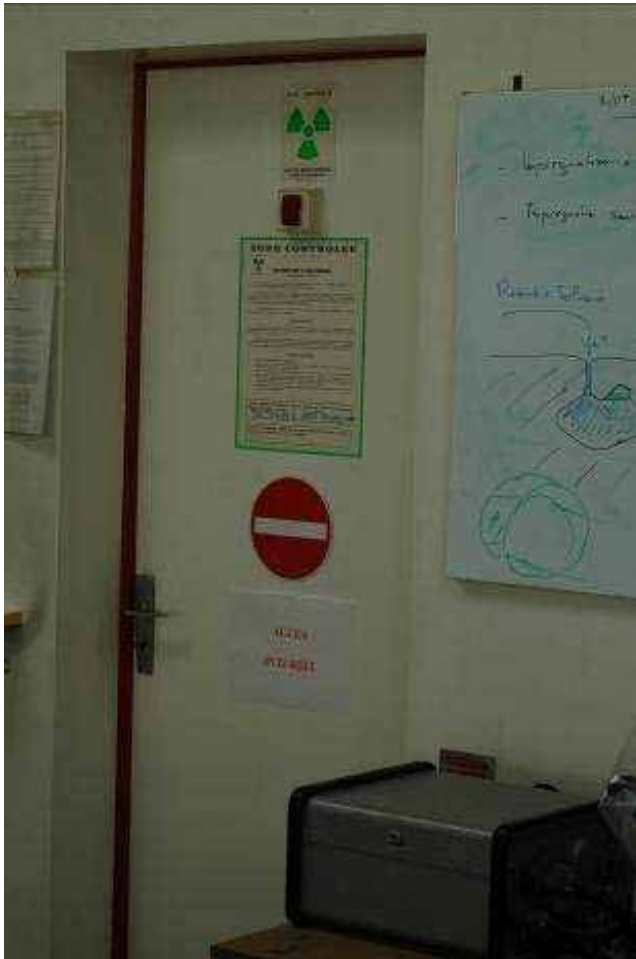
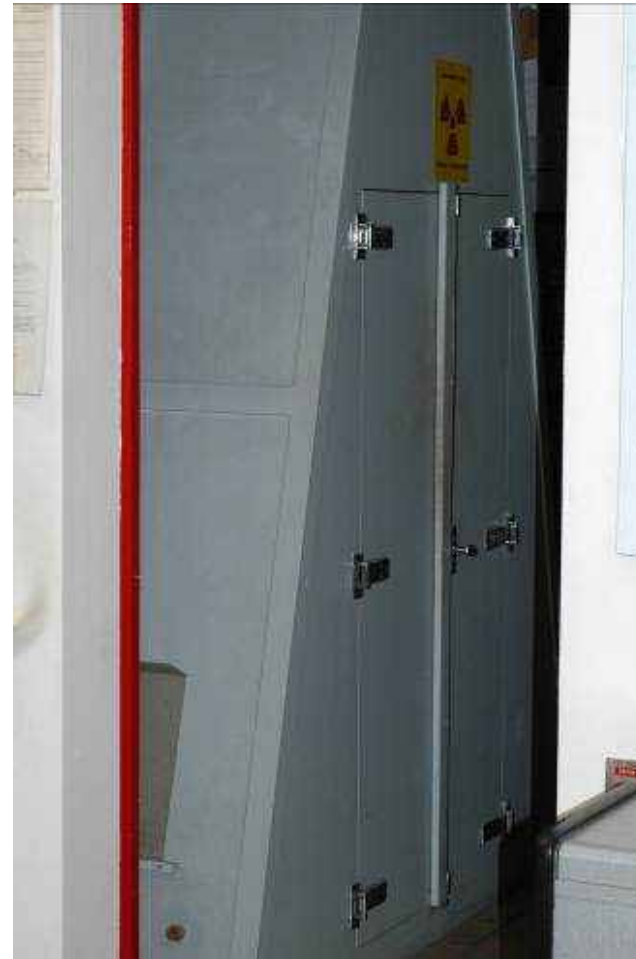
- L'espace radiologique est signalé par le logo réglementaire, les commandes sont en dehors de cet espace dans la pièce laboratoire ci-dessus présentée, par contre aucune déclaration n'a été faite au CICRP et l'utilisateur n'a qu'un simple stylo détecteur pour déterminer son éventuelle exposition aux rayonnements. Craignant le pire je demande à voir le tube, tube de radiologie simple qui, oh surprise, est incorporé dans un sarcophage de forme pyramidale dont les parois contiennent 3 tonnes de plomb ! Les seules fuites possible de rayonnements pouvant se faire au niveau de la porte de ce sarcophage. Vu l'épaisseur de plomb, je suis rassuré, les restaurateurs et l'opérateur risquent peu dans la pièce voisine.

- Je demande à ce que les démarches réglementaires soient faites, il m'est répondu que pour 100 radiographies dans une année, cela ne mérite pas de le faire. Je rétorque qu'il faut alors cesser de faire des radiographies.

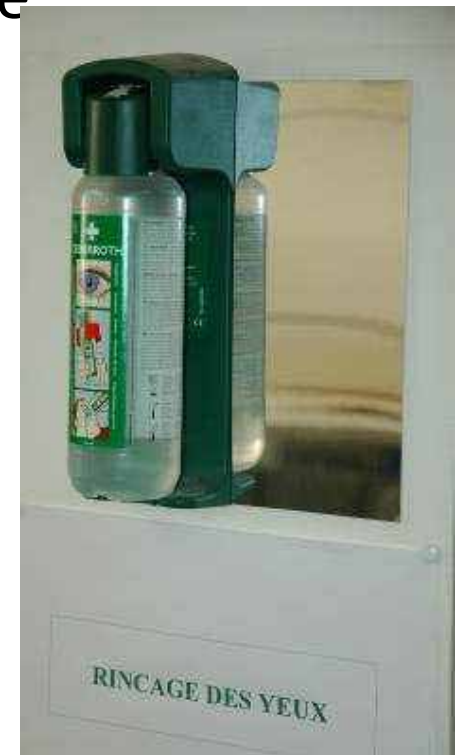
- 2006 :
  - Installation électrique remise aux normes
  - Eclairage refait
  - Paillasse neuve installée dans le laboratoire
  - Eléments rince œil

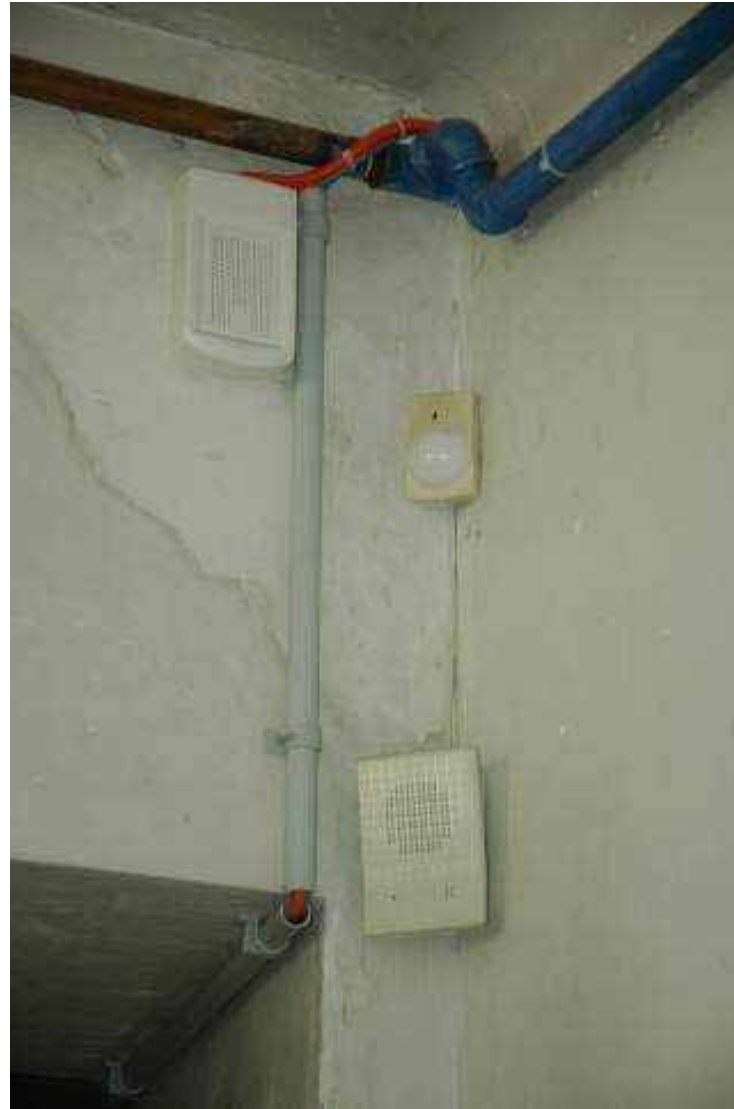
- Système de sûreté couplé à un système de sécurité

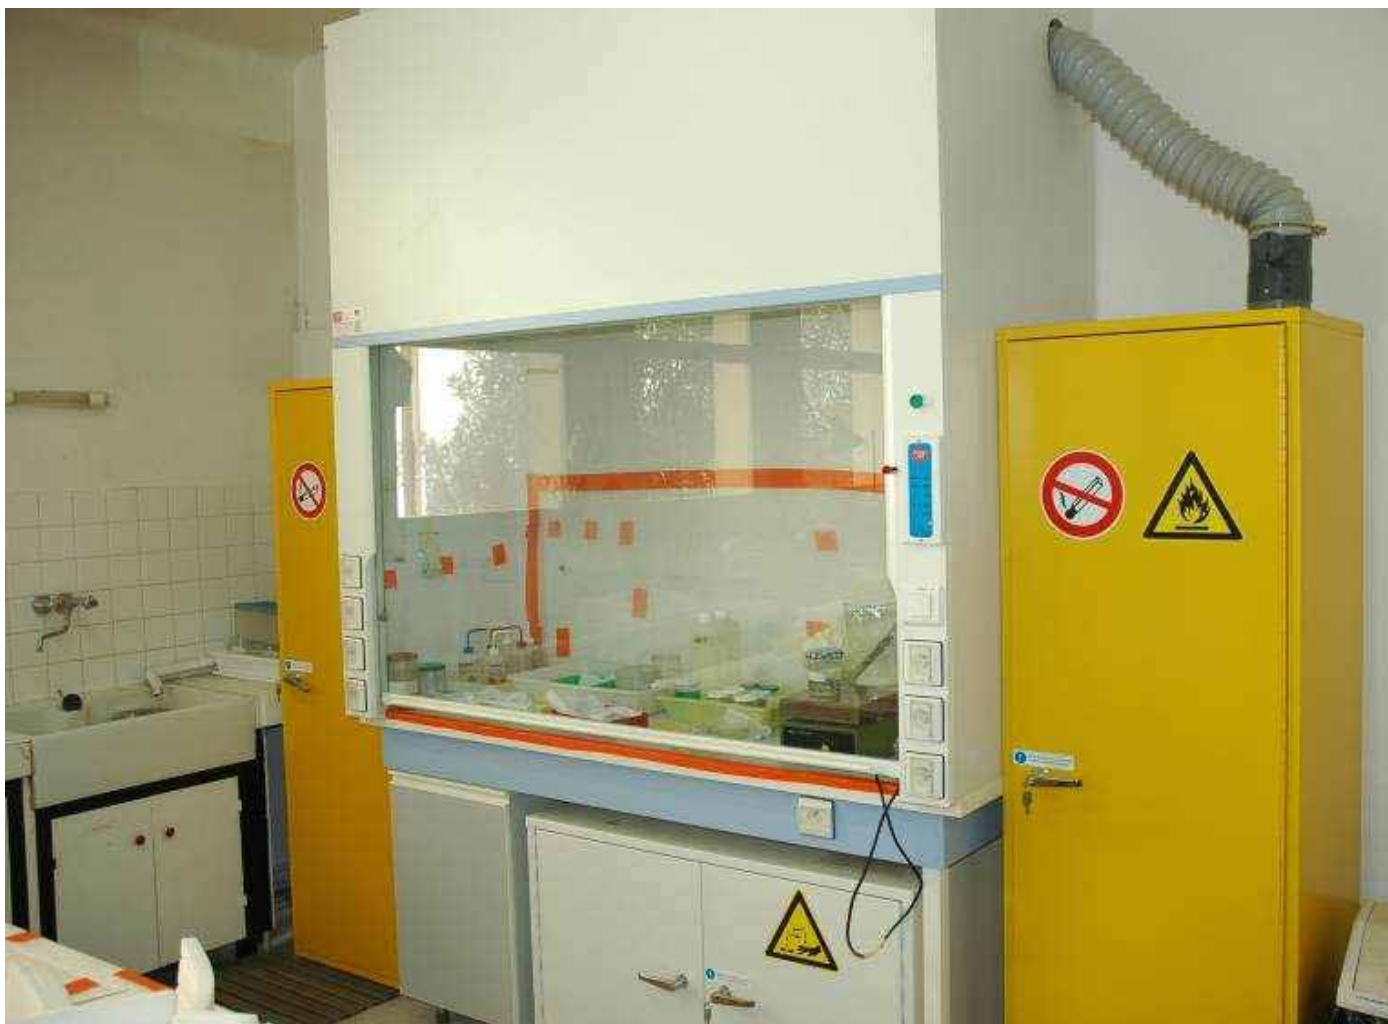
Achat d'une véritable hotte à toxiques avec une armoire à toxiques et une pour les acides et les bases rendue possible par une aide de la région (55% du coût)

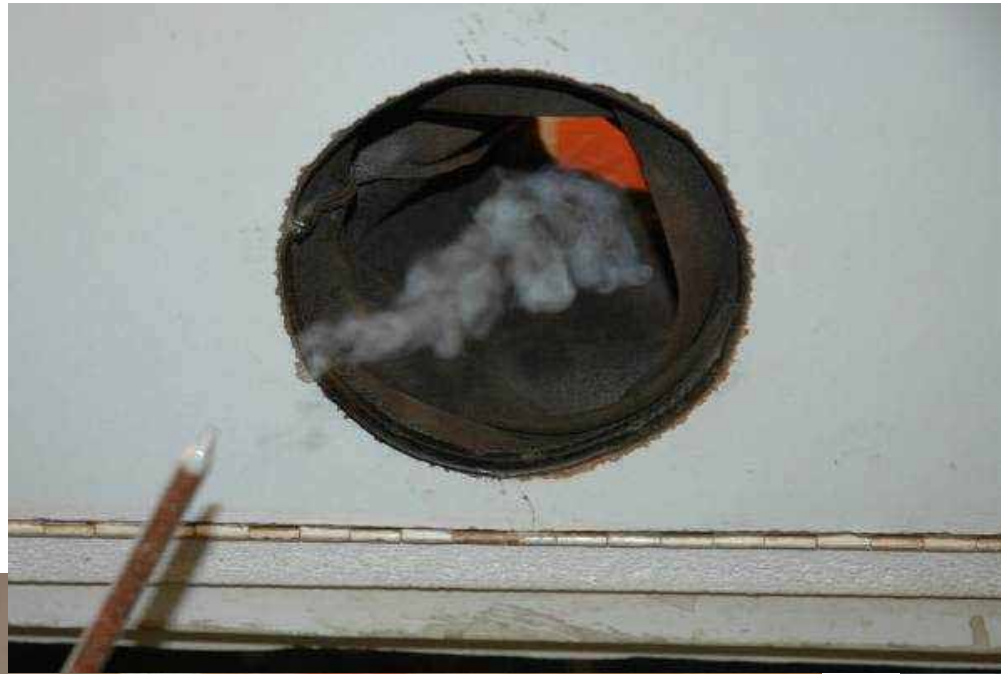
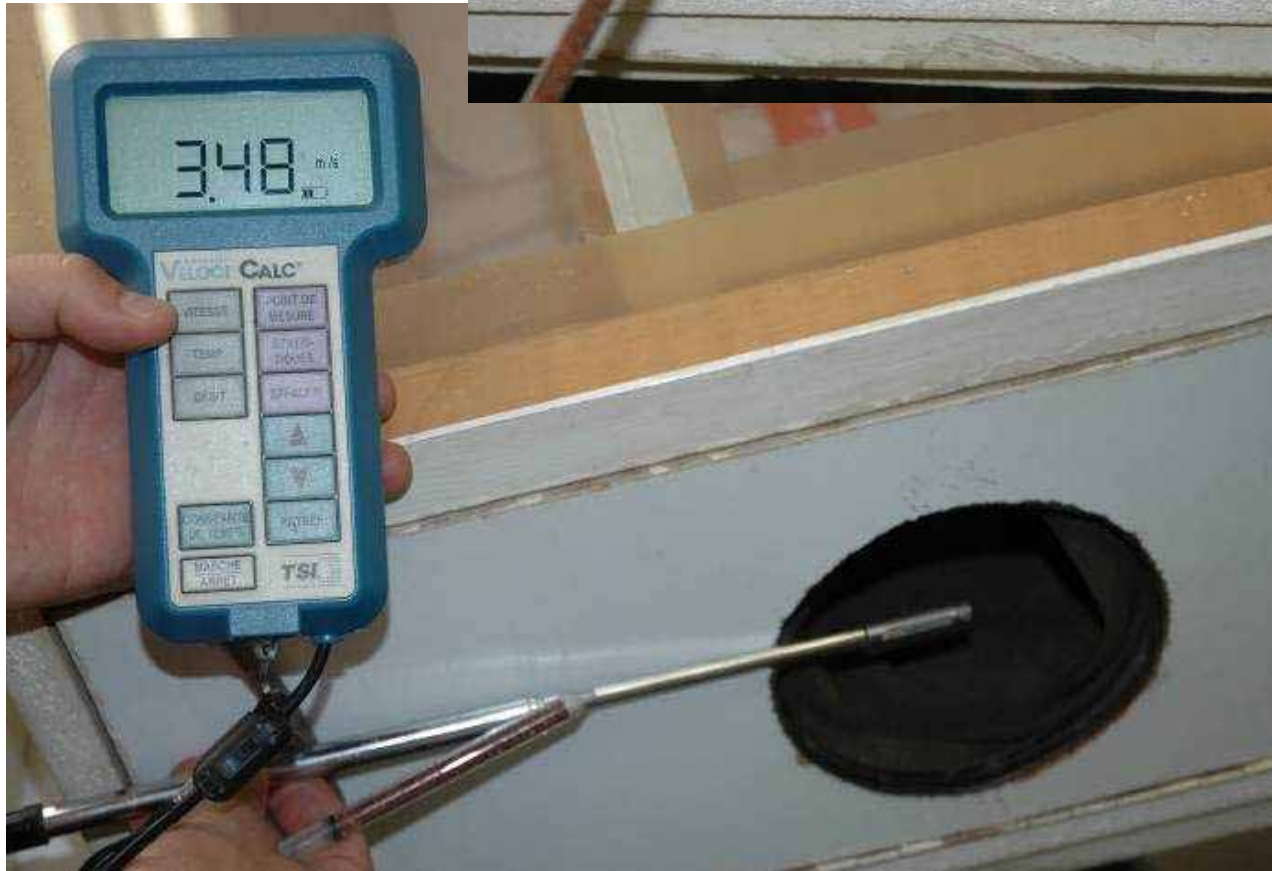
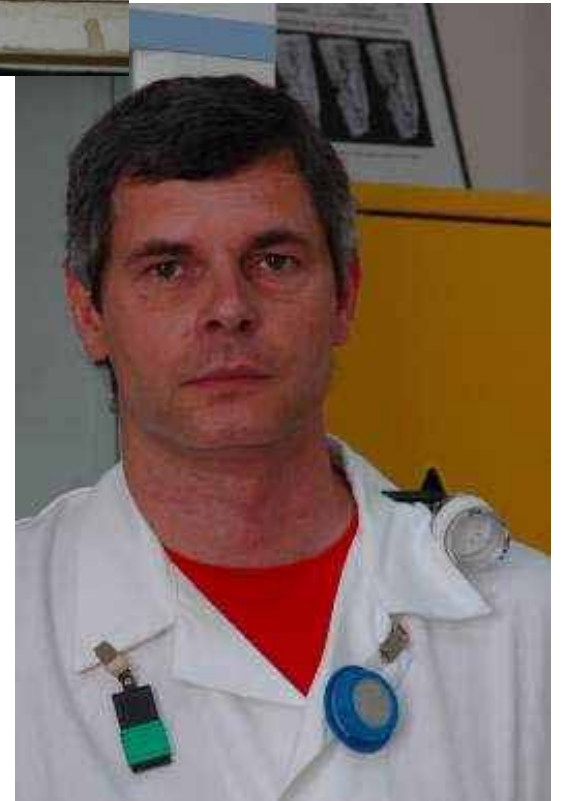
- 2007 (octobre) : visite du contrôleur de la CRAM du Var à la demande conjointe AIST/LCRR afin de déterminer des axes de recherche concernant l'origine des lymphopénies
- A la suite, il est décidé de faire intervenir le laboratoire interrégional d'analyses chimiques de la CRAM afin de faire des mesures atmosphériques de produits chimiques et des poussières dans le local des cabines de sablage

- Ralentissement de la cadence de décolmatage des filtres de l'aspirateur central (de 35 secondes à 15 minutes) Cette cadence de 35 secondes amenait l'effet inverse à celui désiré, les poussières ressortaient par les orifices des cabines de sablage.
- Programme de maintenance pour les installations d'aspiration
- Port de masques FFP3
- Lavages plus fréquents des blouses et combinaisons
