# Accident sur une chaîne d'embouteillage

N. Villecrose

23/11/2004

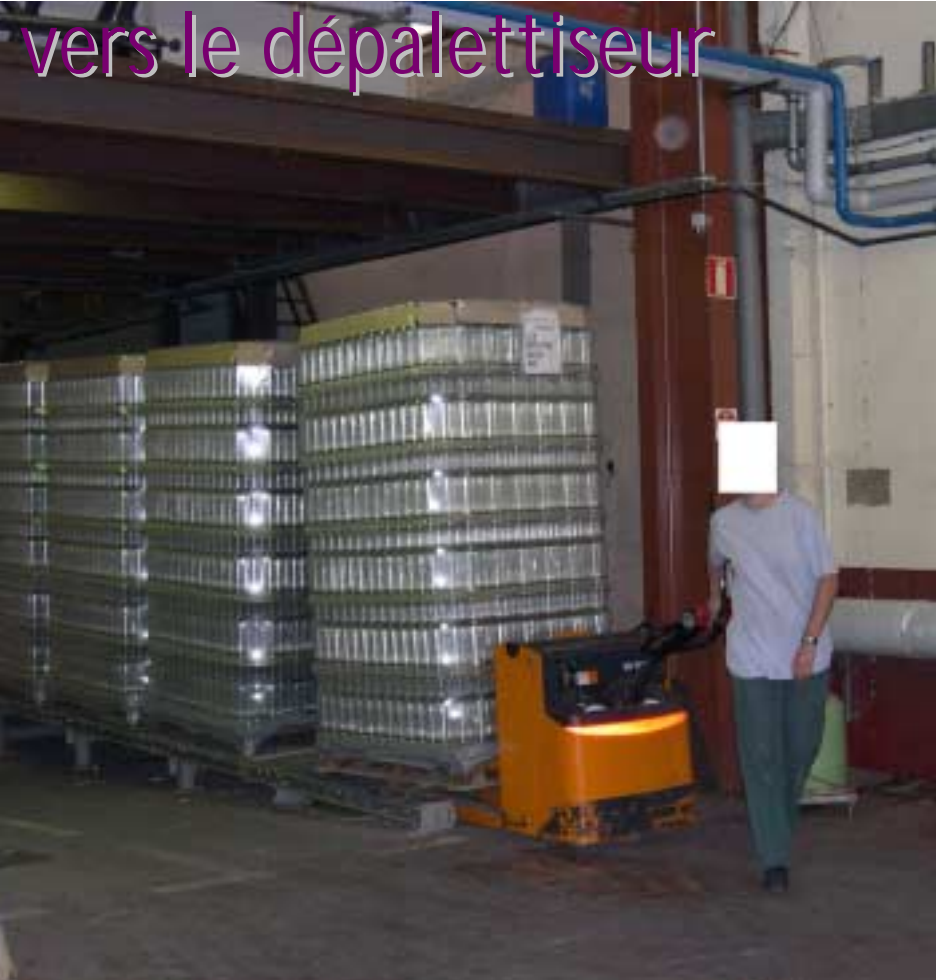
# Transfert de palettes

avec le TPE

vers le dépalettiseur

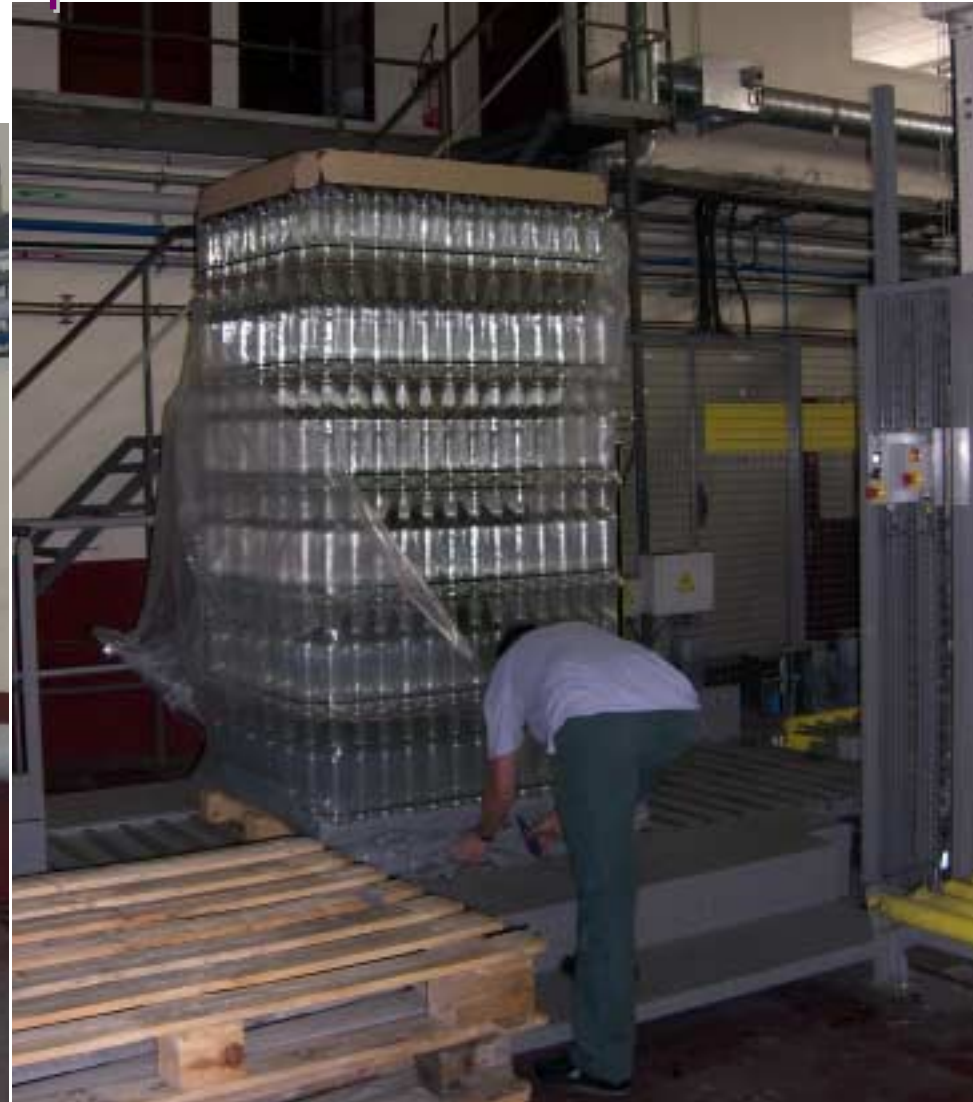
# Déhoussage de la palette

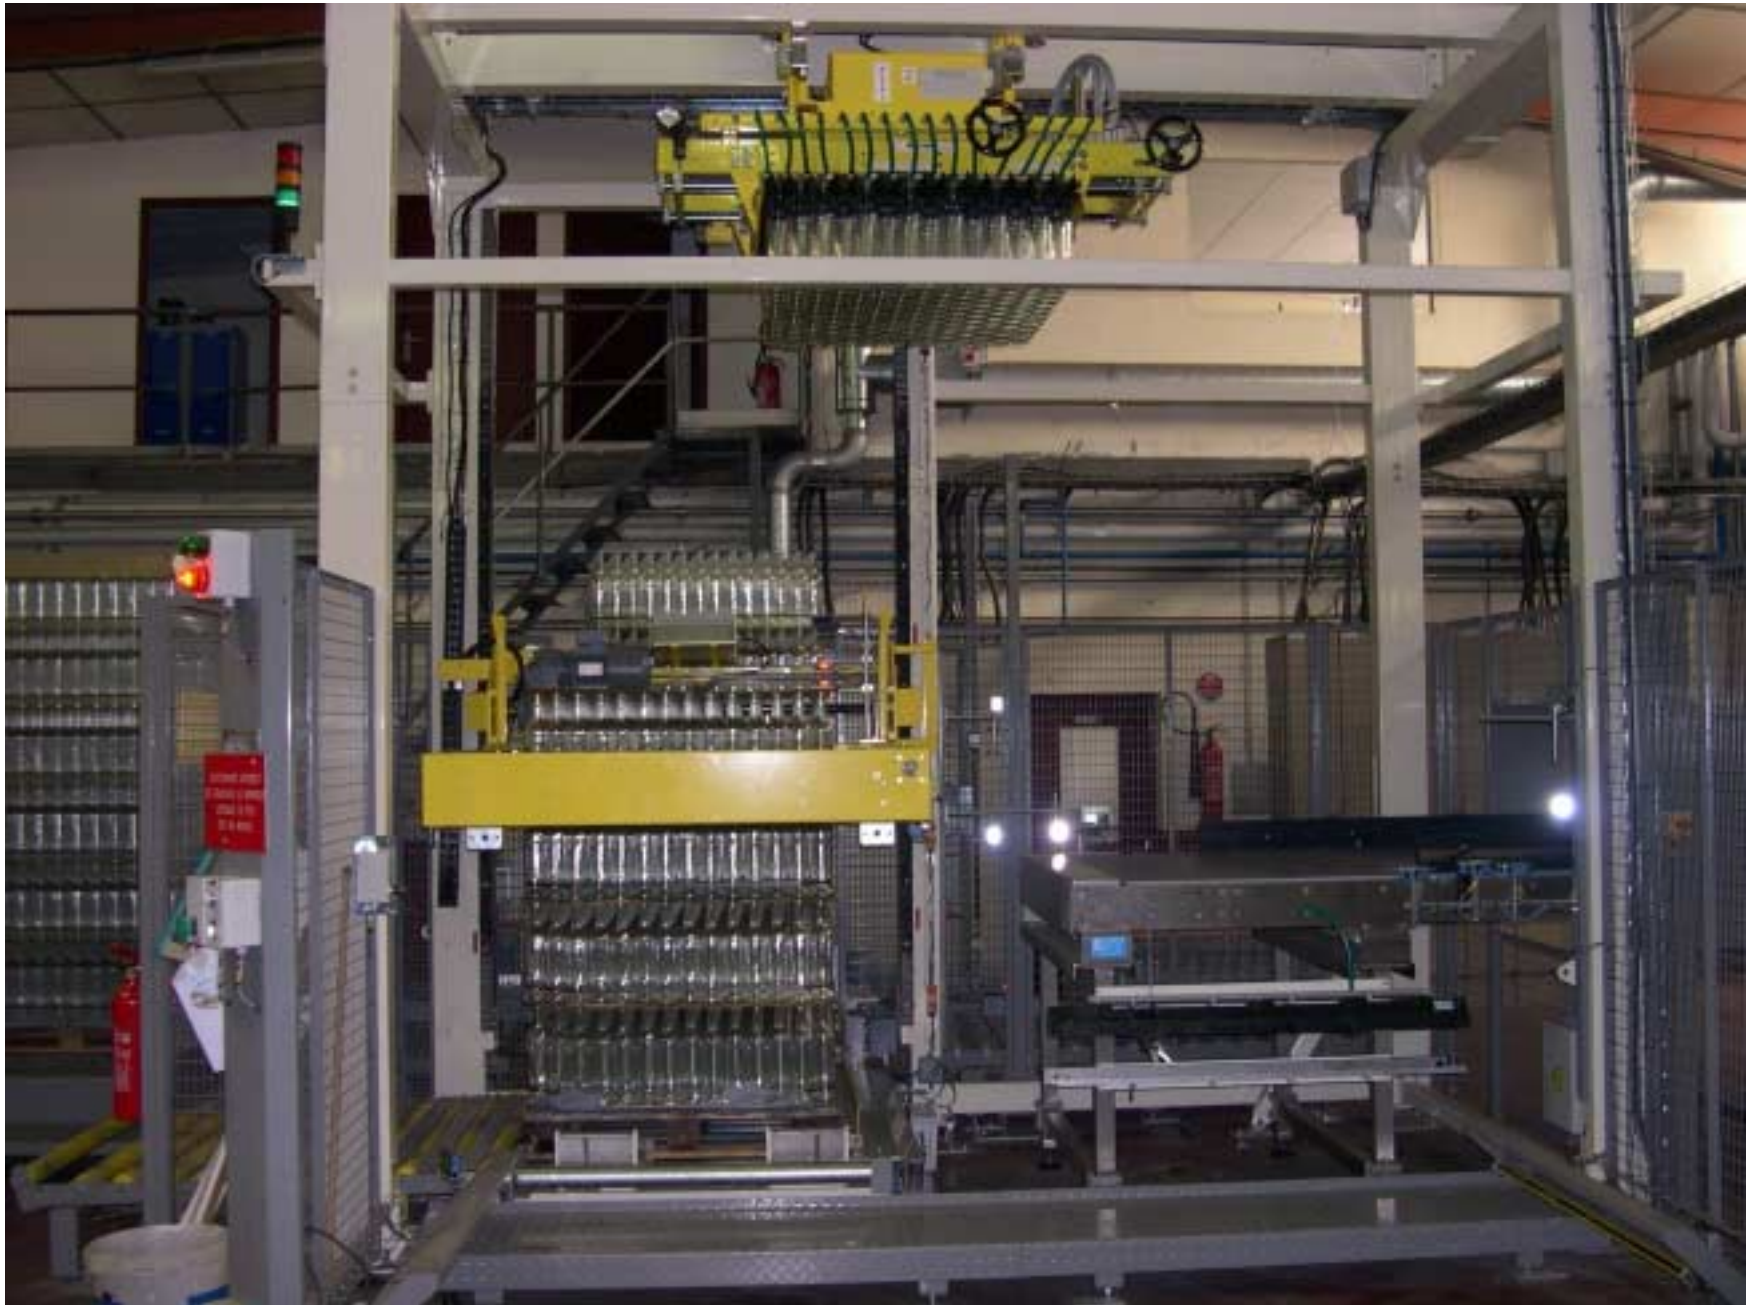
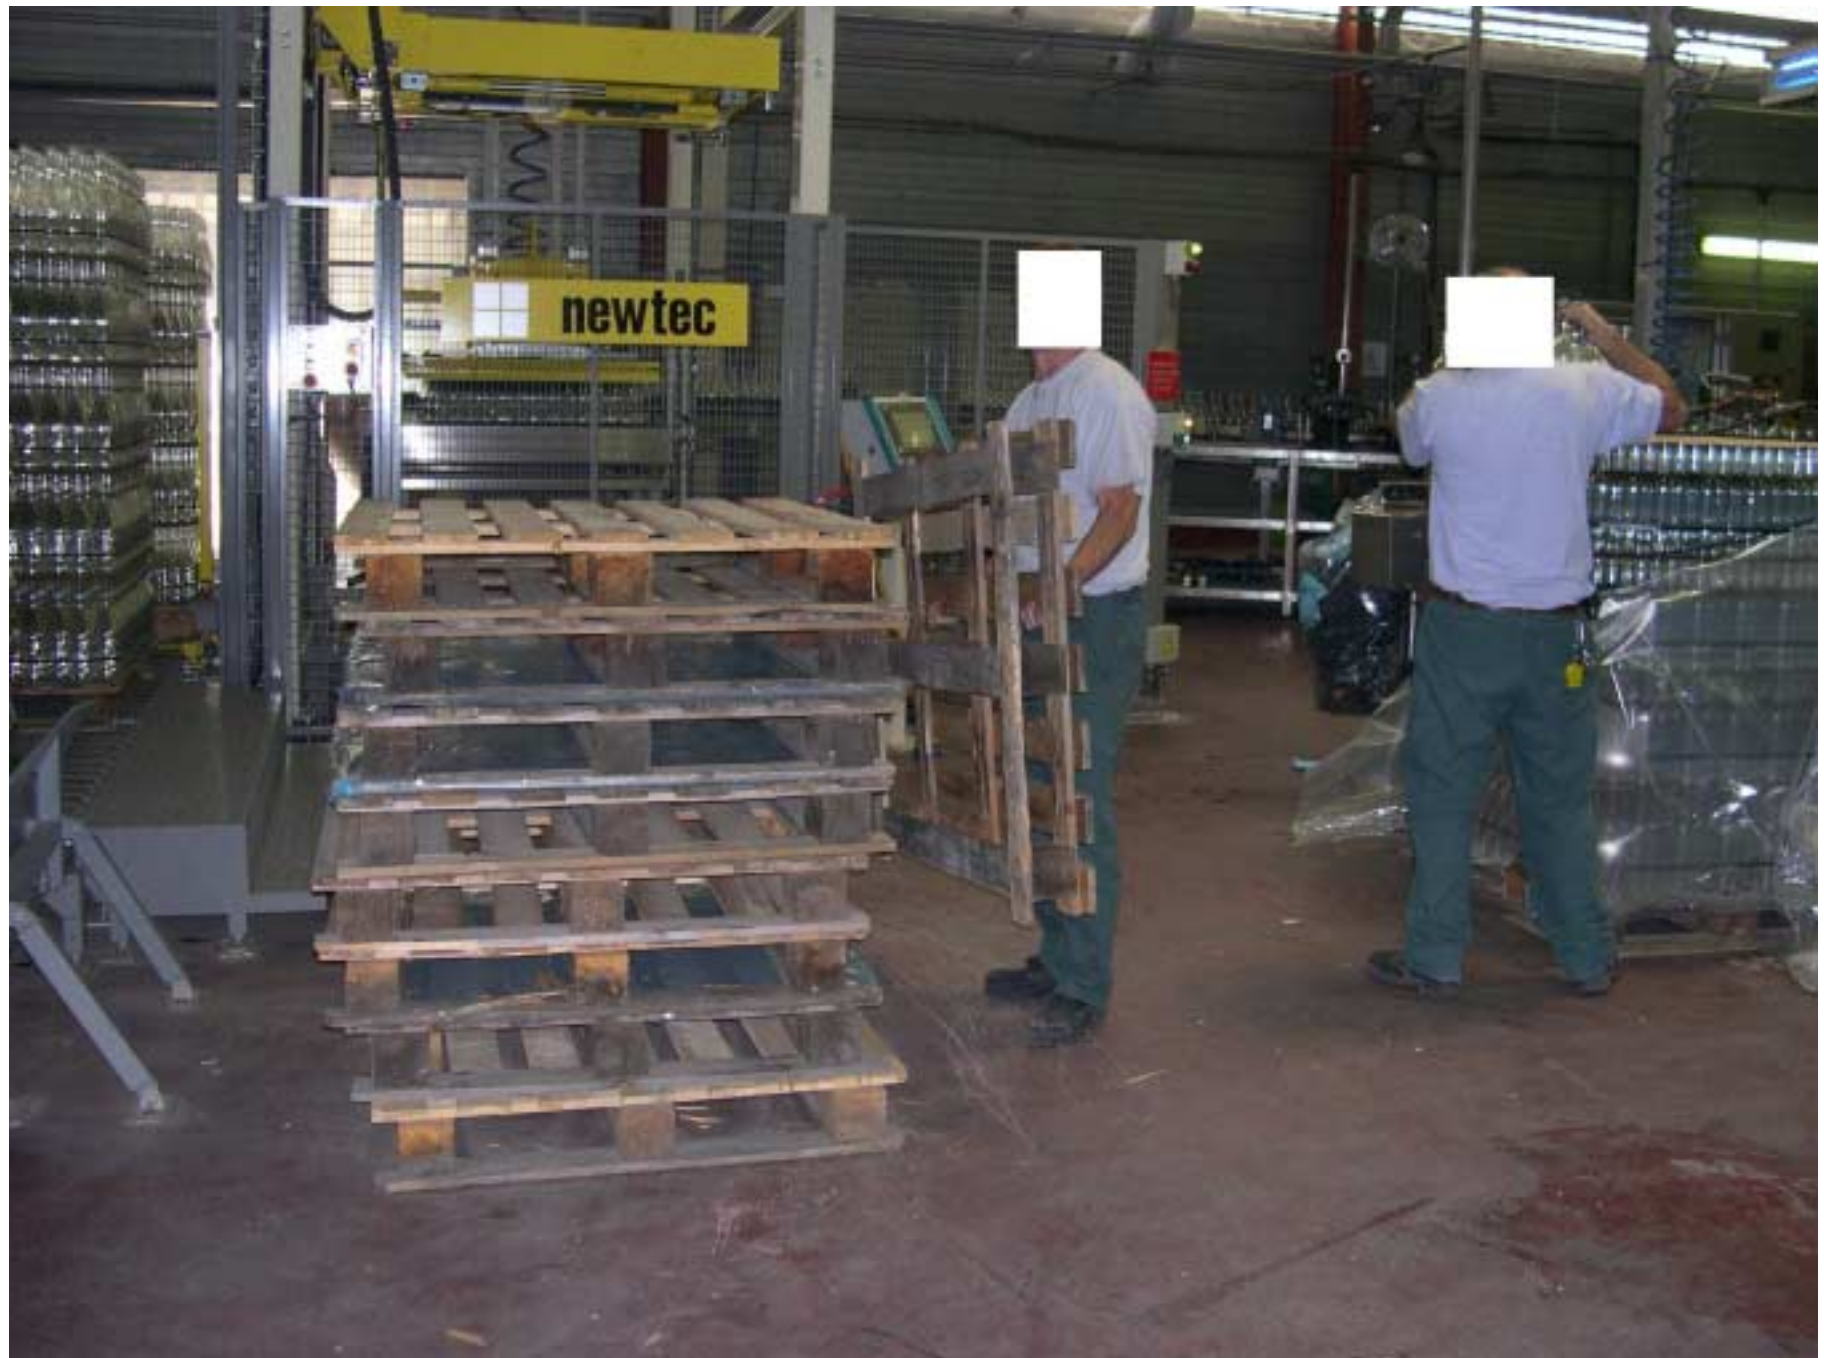
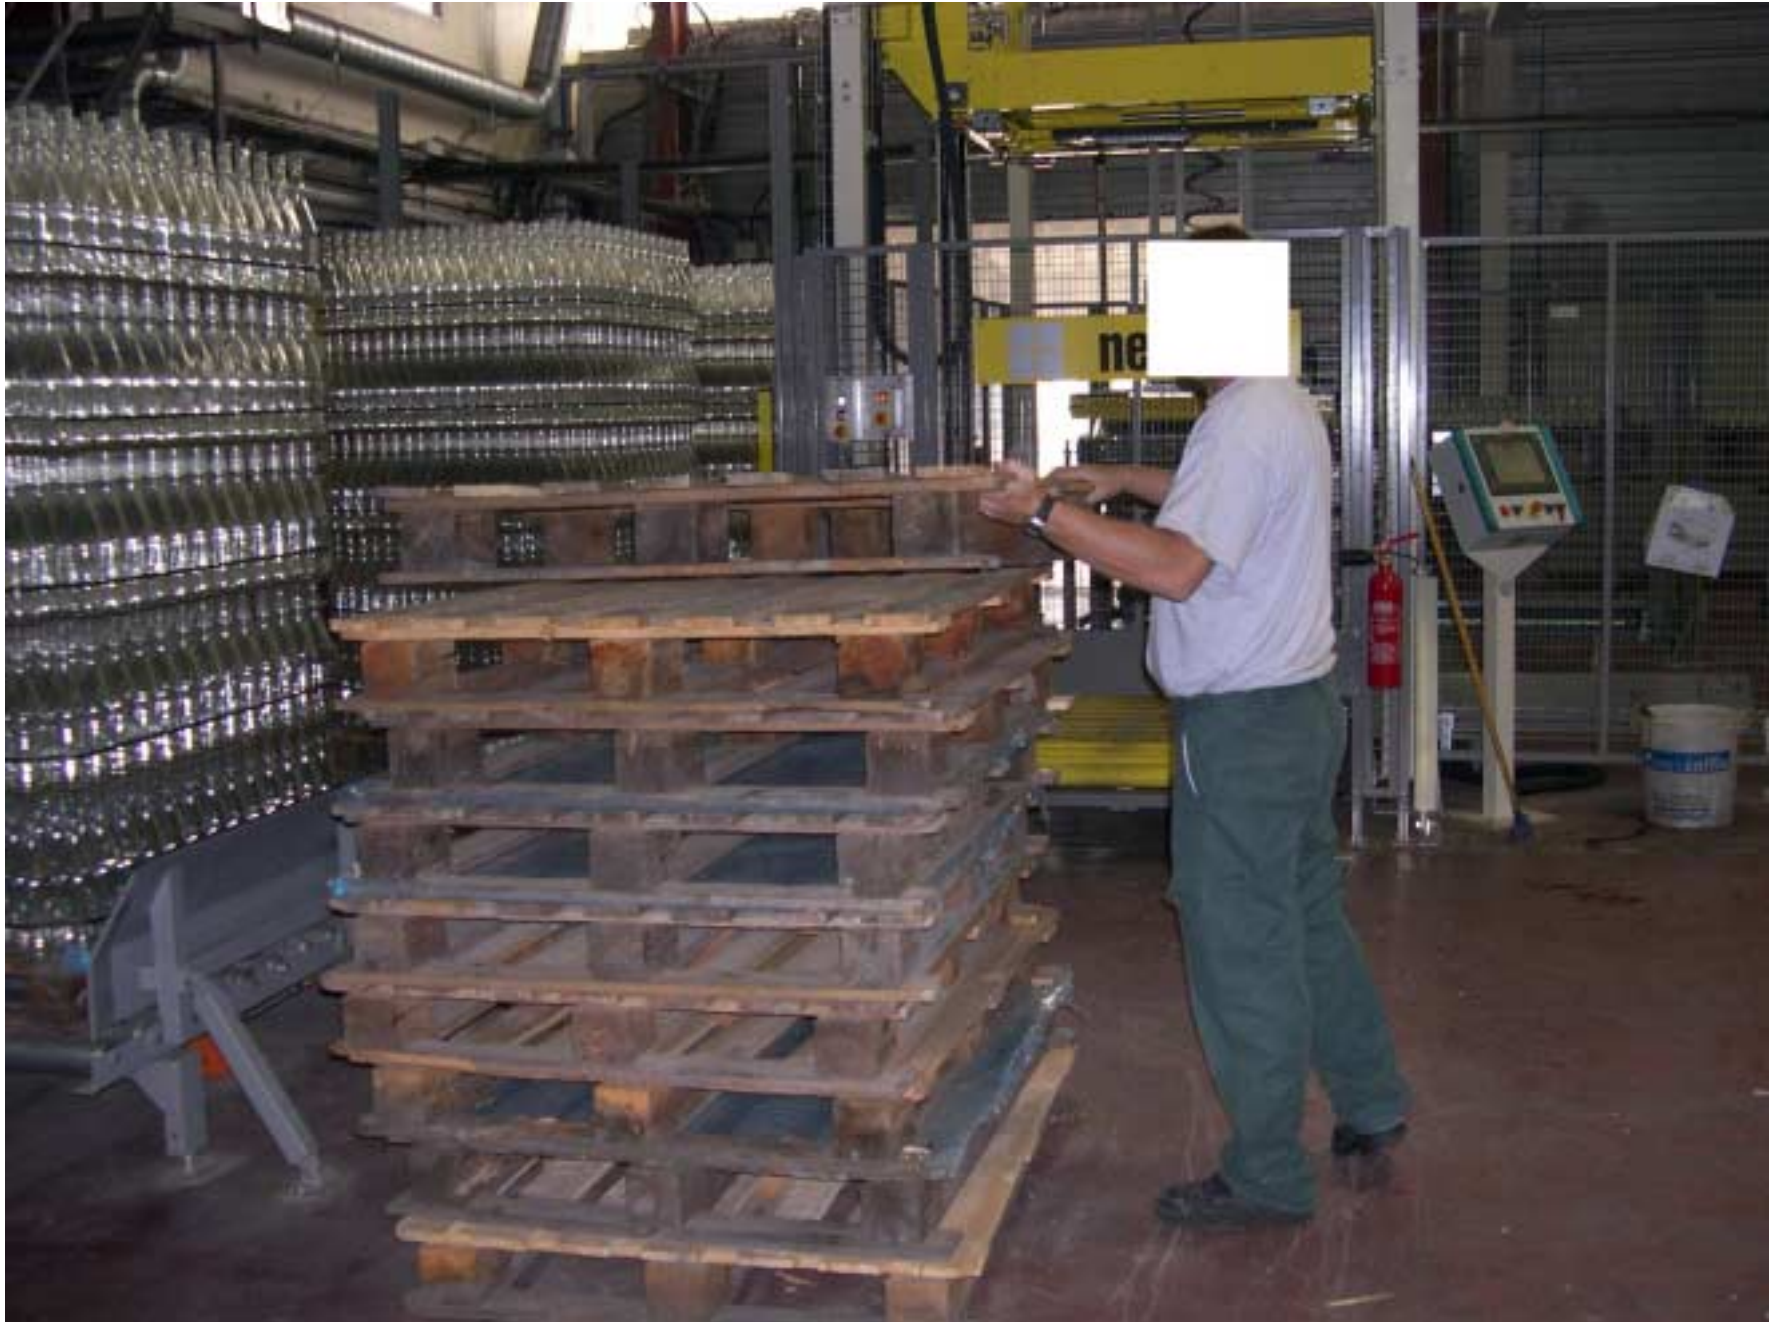
# Le dépalettiseur
